Börsig, F. (1981). Untersuchung eines mittelalterlichen eisernen Schiffsankers. *Deutsches Schifffahrtsarchiv*, 4, 17-28.
<https://nbn-resolving.org/urn:nbn:de:0168-ssoar-49608-7>

UNTERSUCHUNG EINES MITTELALTERLICHEN EISERNEN SCHIFFSANKERS

VON FRITZ BÖRSIG

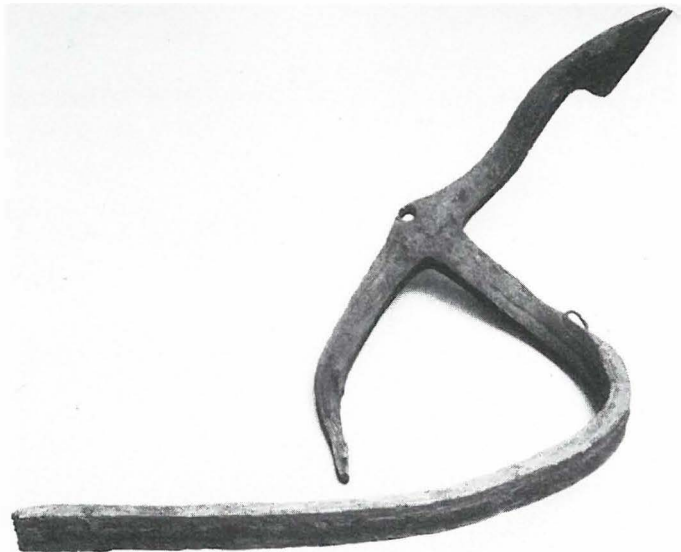
Das Ankerunterteil (Abb. 1) ist stark deformiert. Die beiden Bruchteile wurden zeichnerisch rekonstruiert und sind in der Skizze (Abb. 2) als ganzer Anker wiedergegeben. Danach hat der Anker eine Gesamtlänge von 1980 mm, eine Ausladung zwischen den Händen von 1000 mm und einen schwach konischen Schaft von etwa 56 x 34 mm am oberen und von 65 x 40 mm kurz über dem unteren Querteil. Der Querschnitt am Bruch betrug 53 x 30 mm. Das Gewicht des Ankers ist etwa 51 kg.

Abb. 1
Der mittelalterliche eiserne Schiffsanker aus der Umgebung der Kogge-Fundstelle. (Foto: Meierdierks/DSM)

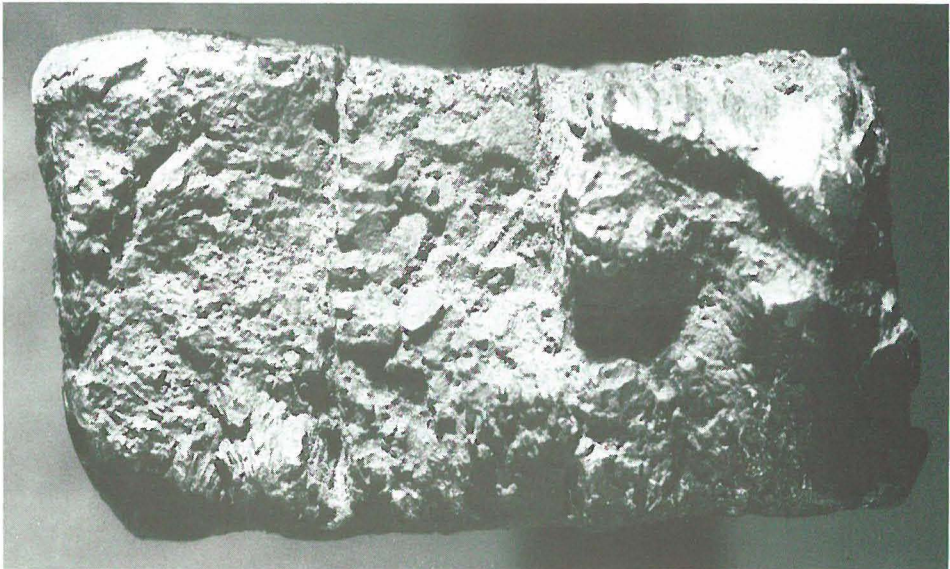
Für die Untersuchung wurde ein etwa 15 bis 20 mm langer Abschnitt mit der einen Bruchfläche zur Verfügung gestellt (Abb. 7a). Diese ist durch den Bruchvorgang (Gewaltbiegebruch) stark verformt und zerklüftet und darüber hinaus, wie schon oben erwähnt, verrostet. Außer der schon beschriebenen Dreiteilung gibt sie keine sichtbaren wesentlichen Hinweise.

Abb. 7a Bruchstelle des Ankerschaftes. (Foto: Meierdierks/DSM)

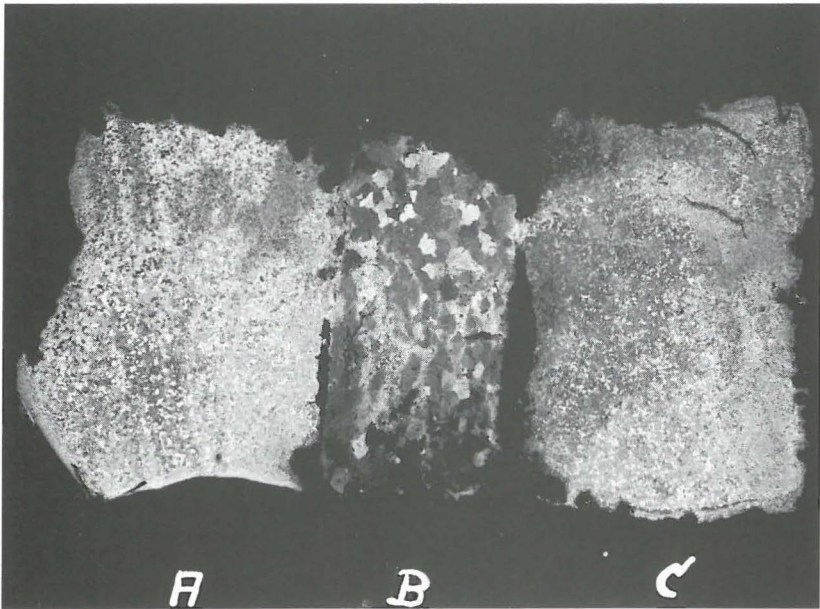
Abb. 7 Querschliff durch den Schaft in der Nähe des Bruches. M 1,9 : 1.
(Foto: AZT)

Die Schnittfläche (Querschnitt durch den Schaft) ist nach der metallographischen Vorbehandlung durch Schleifen, Polieren und Ätzen in Abb. 7 wiedergegeben. Sie läßt die Dreiteilung des Aufbaus gut erkennen, von denen die beiden äußeren Teile A und C etwa 20 x 30 mm, der mittlere Teil B etwa 13 x 30 mm Querschnitt haben. Im Grobgefüge bestehen zwischen A und C keine wesentlichen erkennbaren Unterschiede, während der mittlere Teil B demgegenüber deutlich abweicht und ein grobes Korn erkennen läßt. Dies deutet auf unterschiedliche, zueinander quervergerichtete Faserrichtungen, die für die Seitenstreifen A und C in Längsrichtung des Schaftes liegen, wie dies bereits die Abb. 3 und 4 zeigen, für den Mittelteil B in Querrichtung derart, daß die Stirnflächen an der Breitseite des Schaftes der Trennfläche eines entsprechend geteilten Stabes entsprechen, der Faserverlauf quer zur Breitseite des Schaftes verläuft, also parallel zu den Berührungsflächen mit A und C. Die in den Abb. 3 und 4 bei »r« sichtbaren Risse entsprechen vermutlich den jeweiligen aneinanderliegenden Enden der Teilstücke von B. Dieser Faserverlauf wird bestätigt durch einen Längsschliff durch das Bruchende. Die Abb. 8 zeigt den Längsschliff durch die Gesamtbreite des Randteiles C mit einem Stück des Mittelteiles B, die Abb. 9 den Längsschnitt durch den Randteil A ebenfalls mit einem Teil des Mittelstückes B. Zwischen den beiden Abb. 8 und 9 fehlt also – bezogen auf das Original – ein etwa 5 mm breiter Ausschnitt von B, der jedoch für die Beurteilung bedeutungslos ist. Am linken Rand der beiden Schlibfbilder 8 und 9 ist die Bruchkante angeschnitten, die bei Teil A stark verformt ist, während sie im Bereich der Schlibffläche von Teil C einen mehr verformungslosen Trennbruch darstellt. Im Teil A (Abb. 9) ist die Längsfaserrichtung durch die langgestreckten Schlackeneinschlüsse deutlich ausgeprägt, bei Teil C (Abb. 8) wegen der hier im Schlibfbild zufällig nur wenigen Schlackeneinschlüsse dagegen nicht so deutlich. Der Mittelteil B (Abb. 8 und 9) zeigt kugelige Einschlüsse, d.h. die an sich langgestreckten Schlackeneinschlüsse sind hier quergeschnitten, die Faserrichtung liegt also, wie bereits oben dargestellt, senkrecht zur Bildfläche, d.h. zur Breitseite des Ankerschaftes.

Die Teile A/B und C/B sind durch Hammerschweißung miteinander verbunden. Die im Querschliff Abb. 7 geschnittenen Schweißnähte sind stark korrodiert, besonders zwischen B und C. Die im Bild sichtbaren schwarzen Bereiche sind keine Hohlräume, sondern Rost. Im Abb. 8 ist im Teil C neben der Schweißnaht mit B eine Dunkelfärbung des Gefüges durch die Ätzung sichtbar geworden, die im Bereich der Schweißung A/B (Abb. 9) nicht vorhanden ist. Das Feingefüge in diesem Bereich ist in den Abb. 10 bis 12 bei höherer Vergrößerung wiedergeben, deren Lage in die Abb. 8 eingetragen ist. Abb. 11 erfaßt den dunklen Bereich in Abb. 8. Sie zeigt im oberen Teil ebenso wie im unteren von Abb. 10 Widmannstätten'sche Struktur, während im unteren, dunklen Bereich sorbitisches Gefüge vorliegt, das auch die ganze Breite des dunklen Schreifens in Abb. 8 ausmacht. Diese Gefügeausbildung ist auf eine örtliche Aufkohlung zurückzuführen, während das Widmannstätten'sche Gefüge darauf hindeutet, daß der Stahl hier bei der Erhitzung zum Schweißen örtlich bis zum Schmelzen erhitzt worden ist, also eine Temperatur erreicht wurde, die zu damaliger Zeit als ganz ungewöhnlich anzusehen ist. Abb. 12 zeigt den Übergang des Gefüges unterhalb des sorbitischen Bereiches entsprechend Abb. 11 und, getrennt durch die Schweißnaht S-S, das Gefüge des mittleren Bauteiles B. In diesem sind keine vom Schweißvorgang herrührenden Gefügeveränderungen sichtbar. In dem oberhalb der Schweißnaht zum sorbitischen Gefüge hin (Abb. 12) liegenden Bereich von Teil C sind neben Ferrit auch Perliteinschlüsse als Hinweis auf eine Aufkohlung vorhanden, die im Zusammenhang mit der Erhitzung beim Schweißen und dem Schweißvorgang auf nicht erklärare, wahrscheinlich unbeabsichtigte Weise durch örtliche Aufkohlung aufgetreten sind. Der restliche große Bereich von C besteht, ebenso wie das Gefüge des anderen Randstreifens A, im wesentlichen aus kohlenstofffreiem Ferrit (Abb. 13), ebenso auch das Gefüge des Mittelteiles B.

Zur Ermittlung der Festigkeit wurden Härtemessungen nach Brinell HB 2.5 über den Querschnitt (Abb. 7) durchgeführt und daraus die Festigkeit berechnet. Die mittleren Zugfestigkeiten der drei Bauteile sind – bei nur jeweils geringen Streuungen –:

Teil	Festigkeit	
A	33	kp/mm ²
B	55	kp/mm ²
C	33	kp/mm ²

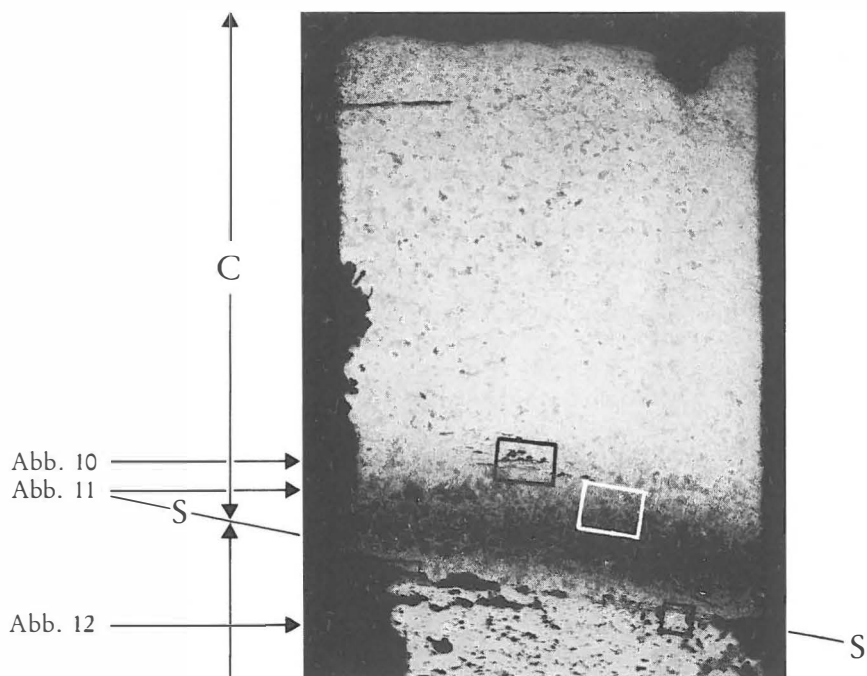
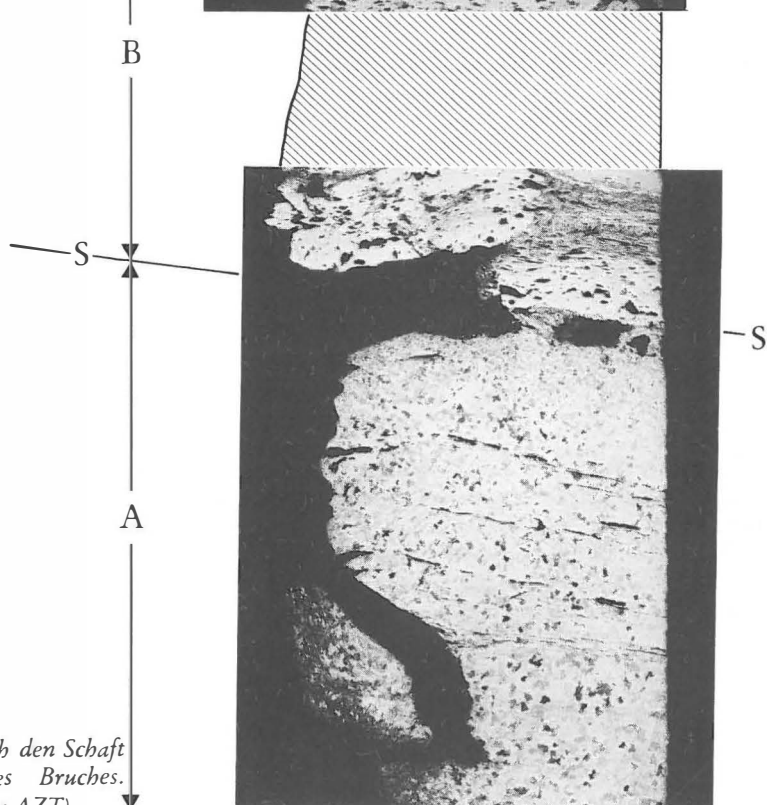
Abb. 8 und 9
 Längsschliff durch den Schaft
 im Bereich des Bruches.
 M 3,92 : 1. (Foto: AZT)

Die Ermittlung der Härte durch Kleinlasthärteprüfung nach Vickers HV 0.5 in dem dunkel angeätzten Bereich von Teilstück C neben der Schweißnaht (Abb. 8) ist, entsprechend dem Widmannstätten'schen bzw. sorbitischen Gefüge, erheblich höher. Der Verlauf der Vickershärte HV 0.5 über die Breite dieses Streifens ist:

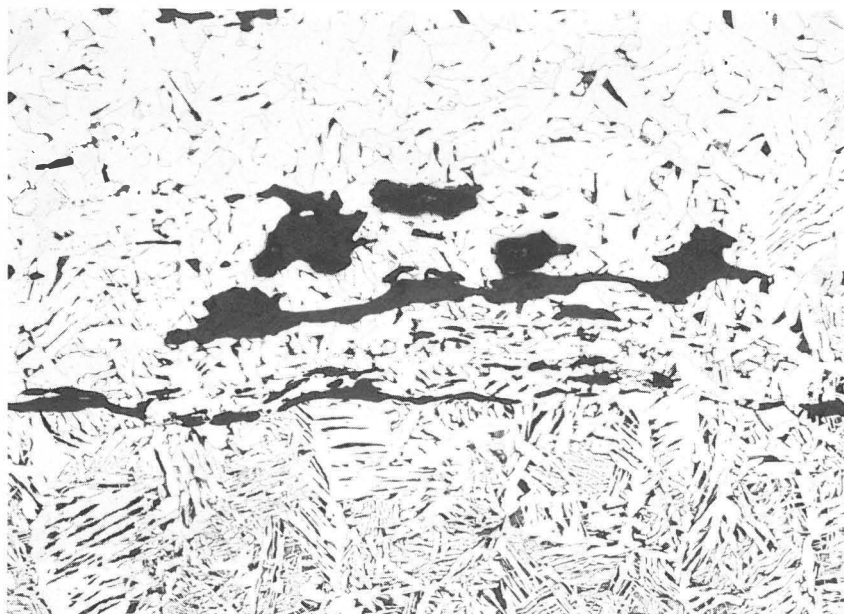
im ferritischen Bereich (Abb. 10, oberer Teil)	: 108/110
im Widmannstätten'schen Bereich (Abb. 10 unten und Abb. 11 oben)	: 130
im dunklen, sorbitischen Bereich (Abb. 11 unten)	: 198
am Übergang zur Schweißnaht im ferritisch- perlitischen Bereich (Abb. 12 oben)	: 151
im Teil B unterhalb der Schweißnaht S-S (Abb. 12)	: 136

Abb. 10 $M 50 : 1$. (Foto: AZT)

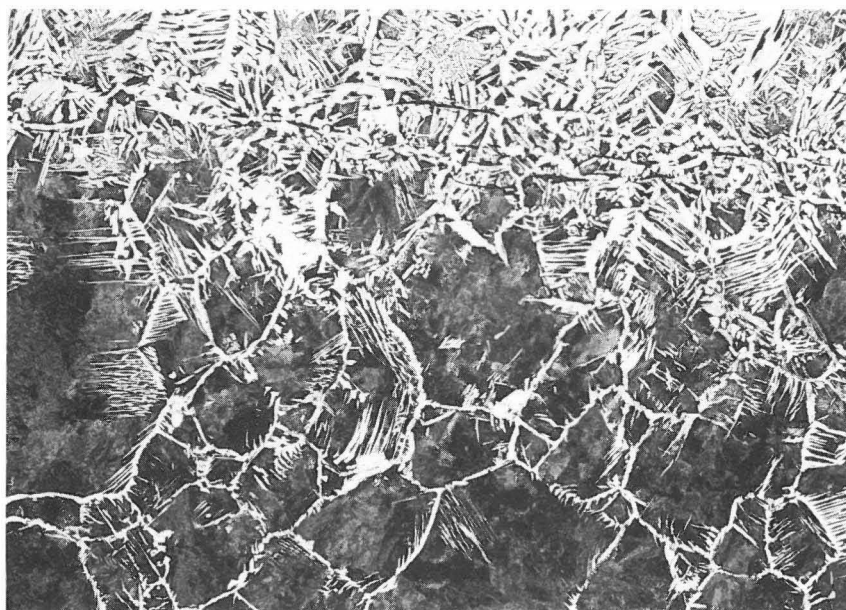
Abb. 11 $M 50 : 1$. (Foto: AZT)

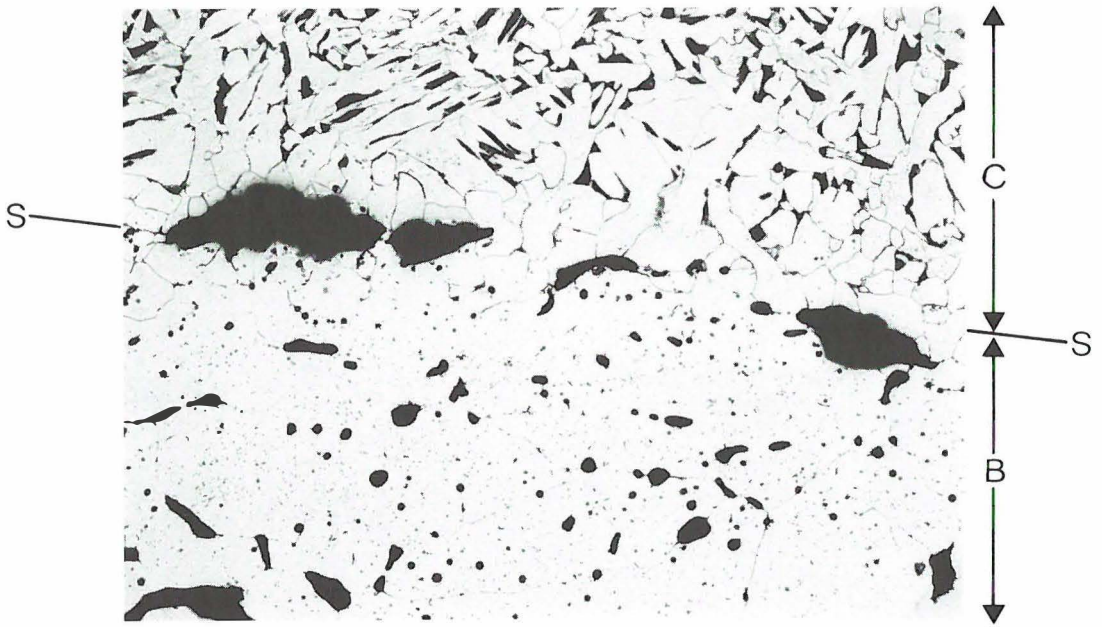
Abb. 12 M 100 : 1. (Foto: AZT)

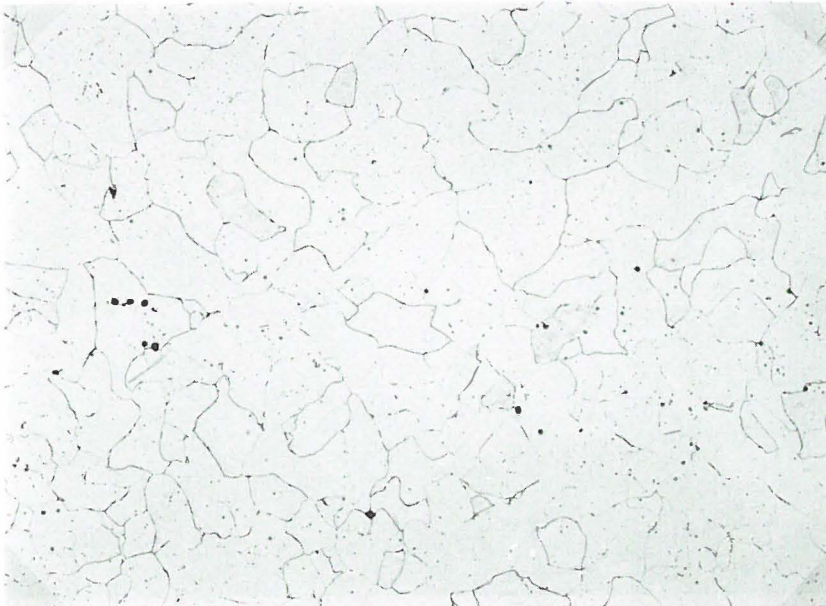
Abb. 13 M 100 : 1. (Foto: AZT)

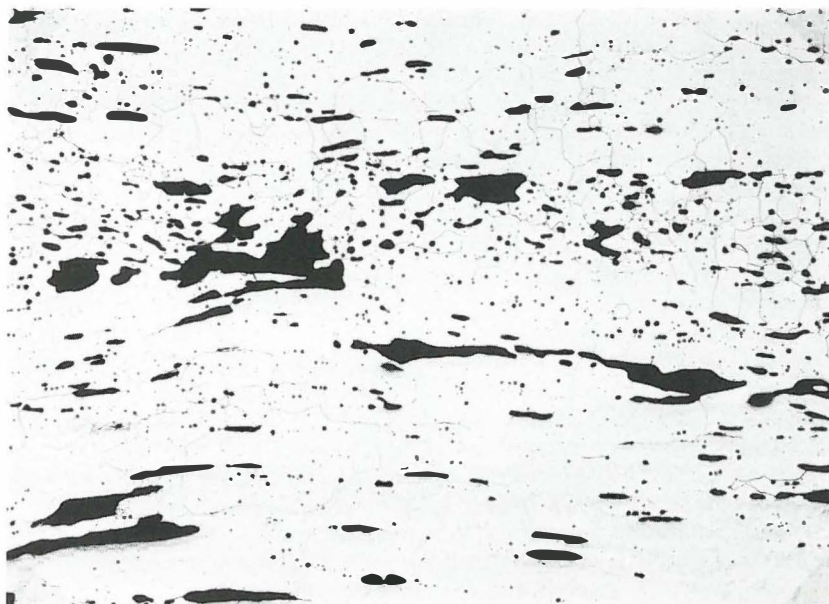
Eine eindeutige Erklärung für das Auftreten des besonderen, aufgekohlten Gefügestreifens in C neben der Schweißnaht kann nur vermutet werden. Auffallend ist, daß in dem Bereich der Schweißung A/B keine entsprechenden Gefügeänderungen erkennbar sind (Abb. 14). Da nur der kurze Abschnitt vom Bruchende des Schaftes für die Untersuchung zur Verfügung stand, kann nicht gesagt werden, ob diese Anomalität im Gefüge des Randstreifens C neben der Schweißung sich über eine größere Länge oder, was noch weniger wahrscheinlich ist, über die ganze Länge des Ankerschaftes hinzieht. Im Hinblick auf das Herstellungsverfahren durch Hammerschweißung aus der Schweißhitze ist kein ersichtlicher Grund für das Auftreten dieser Gefügeanomalität erkennbar. Hierbei ist außerdem zu beachten, daß Stähle mit Kohlenstoffgehalten über etwa 0.25% nur schwer, mit noch höheren C-Gehalten, etwa dem des Sorbits in Abb. 8 bzw. 11 gar nicht durch Hämmern feuerschweißbar sind. Eine beabsichtigte Aufkohlung des Eisenstabes durch die Ankerschmiede hat also mit Sicherheit nicht vorgelegen. Möglich ist, daß sich in der Ausgangsluppe, aus dem der Stab C hergestellt worden ist, durch Zufall ein Bereich mit höherem Kohlenstoffgehalt befunden hat. Das würde bedeuten, daß der Ausgangsrohling für den Stab aus Luppen mit unterschiedlichem C-Gehalt bzw. mit örtlich hohen C-Gehalten bestanden hat.

Abb. 14 *M 50 : 1.* (Foto: AZT)
