# UNTERSUCHUNG VON KALFATKLAMMERN DER BREMER KOGGE

VON FRITZ BÜRSIG

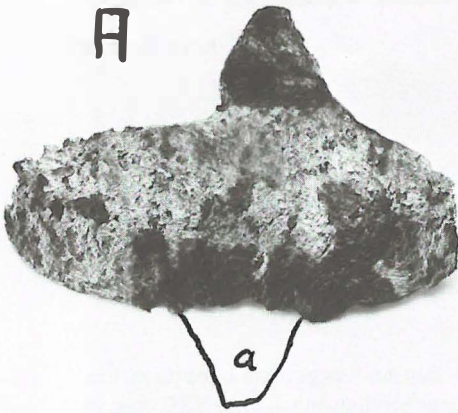
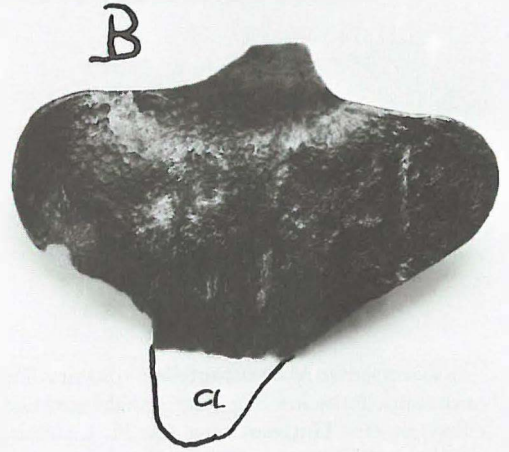
Abb. 1 (oben) Kalfatklammern der Bremer Kogge. Bei a abgebrochene Zungen zur Befestigung in der Bordwand; schematisch ergänzt.

Zu den eisernen Massenbauteilen – das sind Teile, die beim Bau der Kogge im Gegensatz zu Einzelschmiedestücken in großer Anzahl verwendet wurden – gehören neben den ca. 3000 Nägeln, über die eine Untersuchung von H. Ladeburg vorliegt<sup>1</sup>, die teils im Schlamm verstreut, teils noch im Einbauzustand vorgefundenen ca. 8000 Kalfatklammern (Abb. 1). Sie dienten dazu, die zwischen die einzelnen Planken der Bootswand eingestemte Dichtungsmasse (Kalfatmasse), die das Eindringen von Wasser in den Schiffskörper verhindern soll, in Zusammenhang mit der Kalfatleiste am Herausfallen zu hindern. Der Einbau der Kalfatklammern ist in der Skizze (Abb. 2) wiedergegeben.

Die Kalfatklammern sind aus Eisen geschmiedet, haben eine ovale Form mit einer Länge von 45 bis 55 mm bei einer ungleichmäßigen Breite von etwa 25 mm. Die Blechdicke beträgt im mittleren Bereich etwa 2 mm, nach den Enden zu sind die Klammern dünn ausgeschmiedet. In der Mitte beider Längsseiten sind die Klammern zungenförmig ausgeschmiedet; diese Zungen wurden, wie aus Abb. 2 ersichtlich, in die Schiffsplanken eingeschlagen und so die Kalfatklammern fest mit dem Schiffskörper verbunden. Eine der beiden Zungen der untersuchten Klammern ist abgebrochen (Abb. 1 bei a). Die Klammern sind schwach zylindrisch-ballig und dem Aussehen nach einzeln aus jeweils einem etwa hasel- bis walnußgroßen Eisenstück geschmiedet, wobei augenscheinlich ein Hammer mit schwach balliger Bahn benutzt wurde.

Die Klammern wurden durch Längs- und Querschnitte zerteilt und die Schnittflächen für die Untersuchung behandelt. Die Abb. 3 und 4 zeigen die Querschliffe der Klammern A und B jeweils über die ganze Breite in ungeätztem Zustand. An den linken Enden sind die in Abb. 1 ergänzten Zungen abgebrochen.

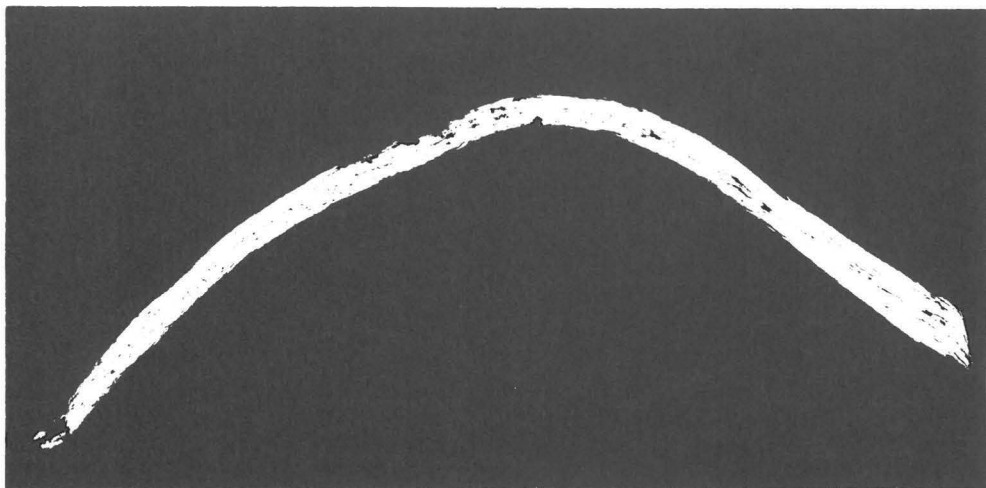
Abb. 3 (oben) Querschliff von Klammer A. (M. 3,5:1).

Die Abbildungen lassen in den Randzonen unterschiedliche, z. T. ausgeprägte Korrosionsgruben und im Innern die für Renneisen typischen, infolge der Verschmiedung zeilenförmig langgestreckten Schlackeneinschlüsse erkennen. Im Schliff Abb. 4 der Klammer B sind zwei derartige Zeilen z. T. klaffend aufgespalten. Es ist aber bei diesem Bild nicht erkennbar, ob hier schon von der Herstellung oder vom Einschlagen in die Bordwand herrührende Trennungen

vorliegen oder durch Korrosion aufgetriebene Schlackenspalten. Die Klammer Abb. 3 zeigt rechts das Ende der einen Zunge, die hier augenscheinlich bei hoher Schmiedetemperatur zuvor mittels eines Meißels verkürzt wurde. Dies wurde durch die Betrachtung unter dem Mikroskop bei höherer Vergrößerung bestätigt (Abb. 5), wobei die entsprechenden Verquetschungen der Schlackenzeilen deutlich sichtbar wurden, während das Ferritkorn augenscheinlich rekristallisiert ist.

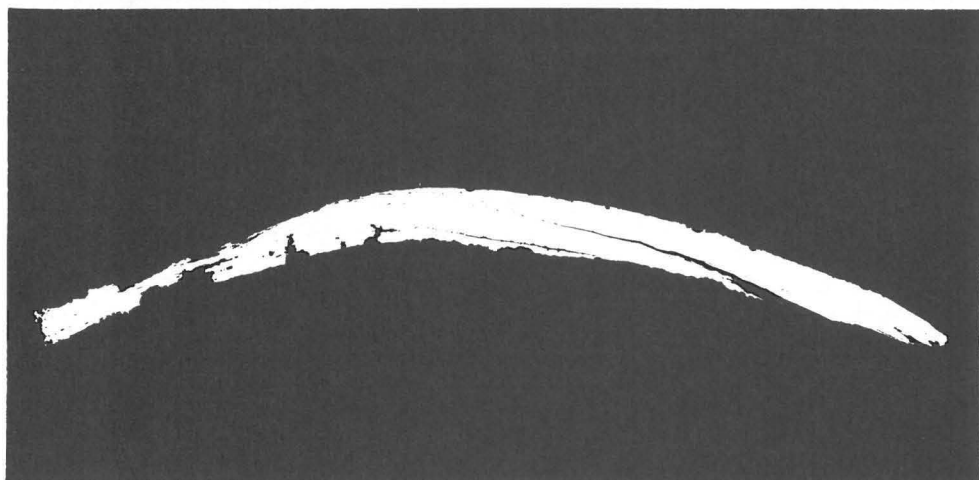
Abb. 4 (mitte) Querschliff von Klammer B. (M. 3,5:1).

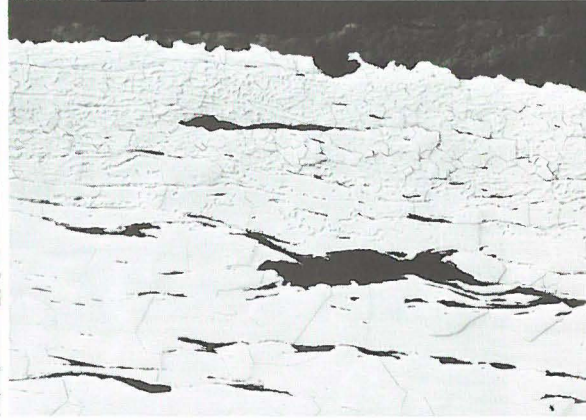
Abb. 9 (rechts) Die gleiche Stelle wie Abb. 8, Interferenz-Phasenkontrast. (M. 90:1).

Das Feingefüge nach Ätzung mit 2 %iger alkoholischer Salpetersäure zeigt bei Klammer A im Kern grobe Ferritkristalle, durchsetzt mit zahlreichen Schlackeneinschlüssen in gestreckter Form (Abb. 8), in den Randzonen dagegen einen feinkörnigeren Ferrit. In Abb. 9 ist bei etwas höherer Vergrößerung die gleiche Stelle wie in Abb. 8 bei Interferenz-Phasenkontrast wiedergegeben. Abb. 9 zeigt ähnliche Erscheinungen, wie sie auch von Ladeburg bei der Untersuchung von Nägeln der Kogge festgestellt und als Kristallseigerungen gedeutet wurden<sup>2</sup>. Es fällt auf, daß das Gefüge der Klammer A fast ganz aus Ferrit besteht und praktisch frei von Perlit ist, Kohlenstoff also nur in minimaler Menge enthält.

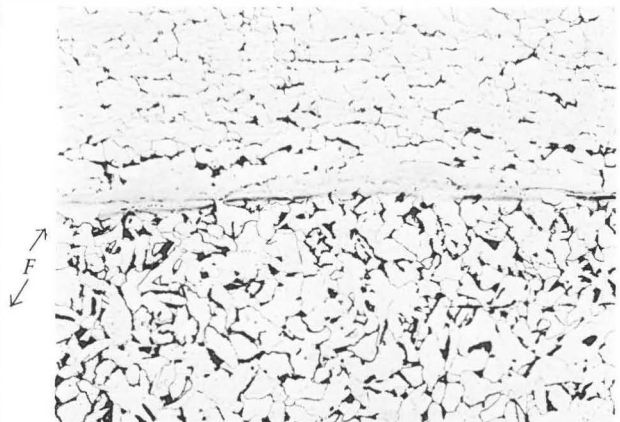
Abb. 13 (rechts) Zwei gefügemäßig stark unterschiedliche Luppenteile mit ferritisch-perlitischer Struktur, verbunden durch eine Schweißnaht F. (M. 140:1; Ätzung: 2% alkohol.  $HNO_3$ ). F: Schweißnaht.

Das Mikrogefüge der Klammer B weicht von dem der Klammer A z. T. erheblich ab. Schon die aus den Abbildungen 6 und 7 ersichtlichen Korngrößen unterscheiden sich beträchtlich. Gegenüber dem nahezu rein ferritischen Gefüge von A zeigt das der Klammer B nennenswerte Mengen an Perlit, also deutlichen Kohlenstoffgehalt. Bei der schon in Abb. 4 erwähnten klaffenden Trennung liegt primär augenscheinlich ein kräftiger Schlackeneinschluß vor, dessen Gefüge in Abb. 10 z. T. sichtbar ist und der anscheinend schon beim Verschmieden oder beim Einschlagen der Klammer in die Bootswand aufgeplatzt ist. Abb. 11 zeigt einen vergrößerten Ausschnitt mit ferritisch-perlitischem Gefüge. Augenscheinlich besteht diese Klammer auch aus mehreren Luppen mit unterschiedlichem Gefügebau. Abb. 12 zeigt einen Ausschnitt aus dem oberen Randbereich der Klammer. Hier ist eine äußere Zone durch eine Schweißnaht F von dem Bereich darunter getrennt. In ihr ist eine tiefe Korrosionsgrube vorhanden, die aber an der Schweißnaht scharf abgeschnitten ist. Augenscheinlich ist die Zusammensetzung der oberen Lupe eine etwas andere und dadurch korrosionsempfindlicher. Die bei Interferenz-Phasenkontrast gemachte Aufnahme (Abb. 12) läßt in dem Bereich unterhalb der Schweißnaht deutliche Kristallseigerungen erkennen, die im Randbereich nicht in dem Maße vorhanden sind. Auch zwischen der Gefügebildung und dem C-Gehalt sind deutliche Unterschiede innerhalb des Querschnittes der Klammer B erkennbar (Abb. 13). Aus der Untersuchung dieser Klammer kann geschlossen werden, daß sie augenscheinlich aus mehreren Rohluppen oder wiederverwendeten kleinen Reststücken unterschiedlicher Art zusammengeschweißt worden ist.

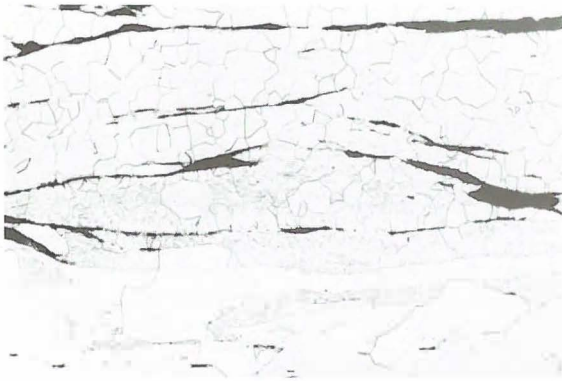
Abb. 14 (links) Gefüge unterschiedlicher Korngröße bei Klammer C mit Schlackeneinschlüssen. (M. 70:1); Ätzung: 2% alkohol.  $\text{HN}\bullet_3$ .

Die Klammer C hat eine Gefügestruktur, die von der der Klammern A und B in einzelnen Punkten wiederum nennenswert abweicht. Abb. 14 zeigt einen Ausschnitt nach Ätzung mit 2 %iger Salpetersäure bei 50facher Vergrößerung. Das Gefüge hat im oberen Bereich ein feineres ferritisches Korn als im Kern. Hier sind vereinzelte grob rekristallisierte Kristalle vorhanden. Die unterschiedliche Gefügestruktur dieser Klammer kommt bei höherer Vergrößerung noch deutlicher zum Ausdruck. Die Abb. 15 zeigt einen sehr grobkörnigen Ferrit, z. T. mit Tertiär-
