Der Kaiserswerther Nachen: ein archäologischer Beitrag zur Rheinschifffahrt der Frühen Neuzeit

Der Kaiserswerther Nachen

Ein archäologischer Beitrag zur Rheinschifffahrt der Frühen Neuzeit

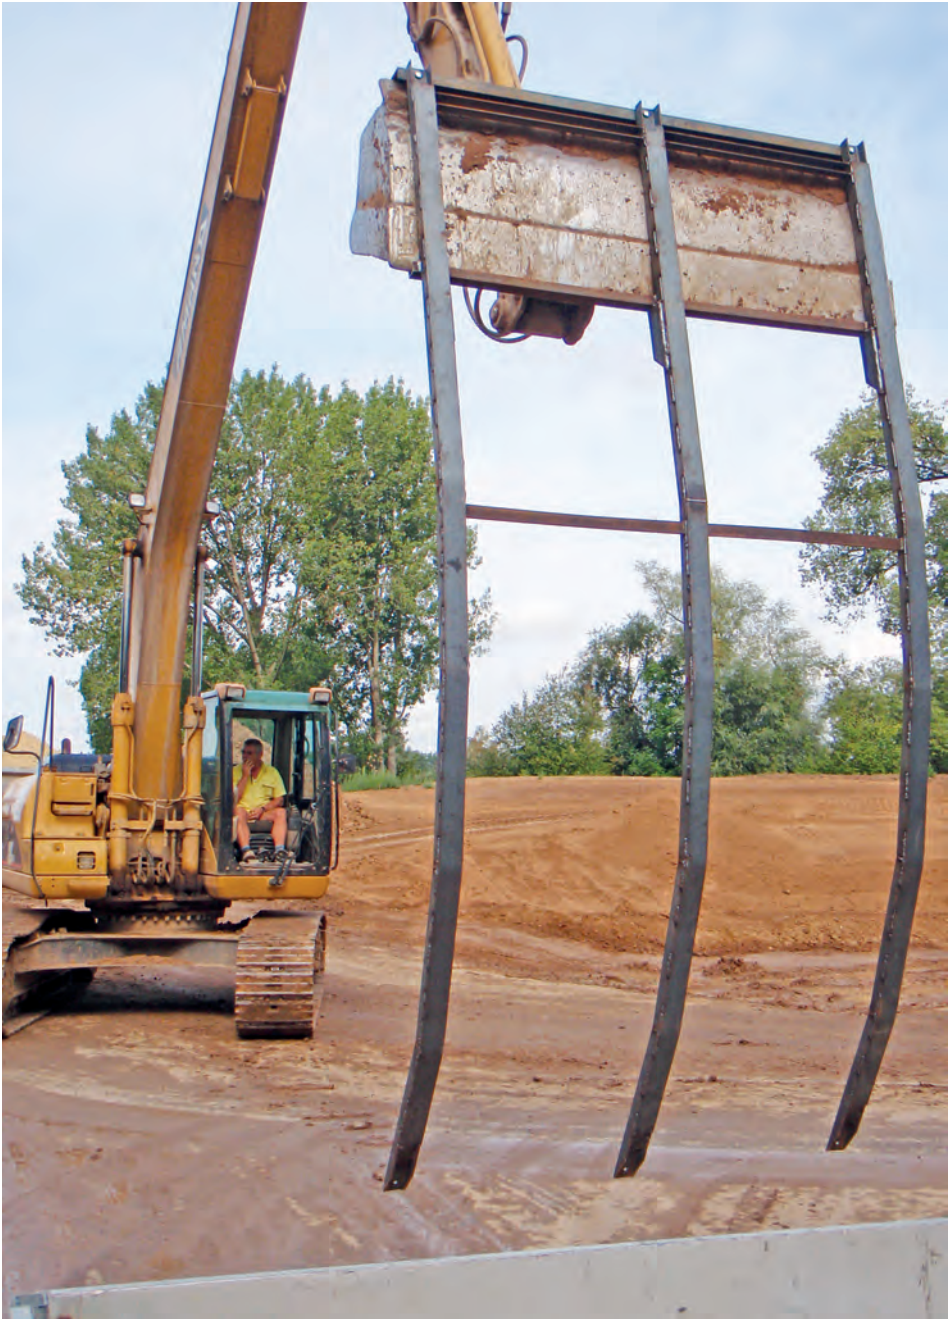
Abb. 10 Auf der Grabung entwickelte Hebevorrichtung zur Bergung der Rumpfsegmente, die teilweise unter dem Wasserspiegel lagen. (Foto: archaeologie.de, Duisburg)

Nach eingehender Beratschlagung wurde ein Bauschlosser hinzugezogen. Dieser sollte aus 4 m langen U-Profilen eine Gabel herstellen, die fest an den Böschungslöffel des Langstielbaggers geschraubt werden konnte. Die Zinken der Gabel sollten gebogen sein und einen Meter länger als die maximale Breite des Schiffes. Um zusätzliche Stabilität zu gewinnen, mussten die U-Profile mit Blechen geschlossen und eine Strebe zwischen den Zinken hinzugefügt werden. Diese Hebevorrichtung sollte vom Bagger unter dem Schiff durchge-

drückt werden und die hölzernen Traversen ersetzen. Am 2. September war das beeindruckende Konstrukt fertig und wartete auf seinen Einsatz (Abb. 10).

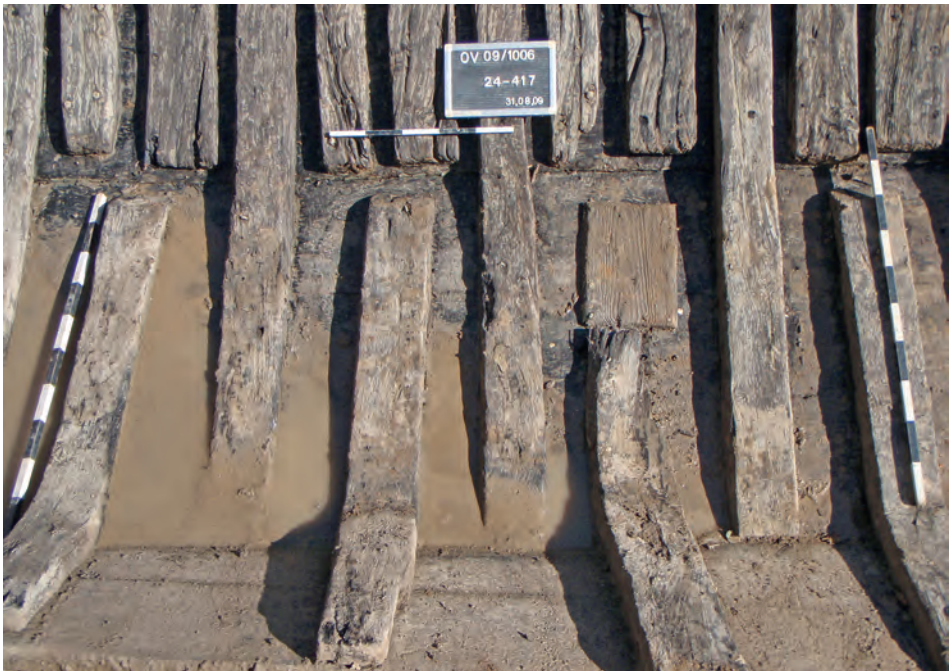
Abb. 19a–b Spant Nr. 14 mit Wrange aus Nadelholz (oben) und Reparatur mit Nadelholz beim Knickspant von Spant Nr. 32 auf der Steuerbordseite (unten). (Fotos: archaeologie.de, Duisburg)

Im Inneren des Schiffes können an verschiedenen Stellen Splitterungen und Beschädigungen der Spanten erkannt werden. Auch mehrere Reparaturen der Spanten sind erkennbar. So fehlt vom Knickspant Nr. 32 auf der Steuerbordseite ein gutes Stück. An seiner Stelle ist ein ca. 35 x 25 cm großes Brett auf die Planken genagelt worden. Der Gegenpart auf der Backbordseite fehlt zur Gänze. Auch hier wurde ein Brett aus Nadelholz an seiner Stelle befestigt (vgl. Abb. 19a–b). Ganz ähnliche Beschädigungen weisen die Spanten Nr. 37, 42 und 48 auf. Beim Spant Nr. 52 ist dagegen ein Teil der Wrange durch ein Brett ersetzt worden. Vollständig fehlt die Wrange bei Spant Nr. 46. An mehreren Stellen konnte beobachtet werden, dass ein auftretender Riss in der Beplankung offensichtlich durch ein aufgenageltes Holzklötzchen gestoppt werden sollte (vgl. Beilage 1).

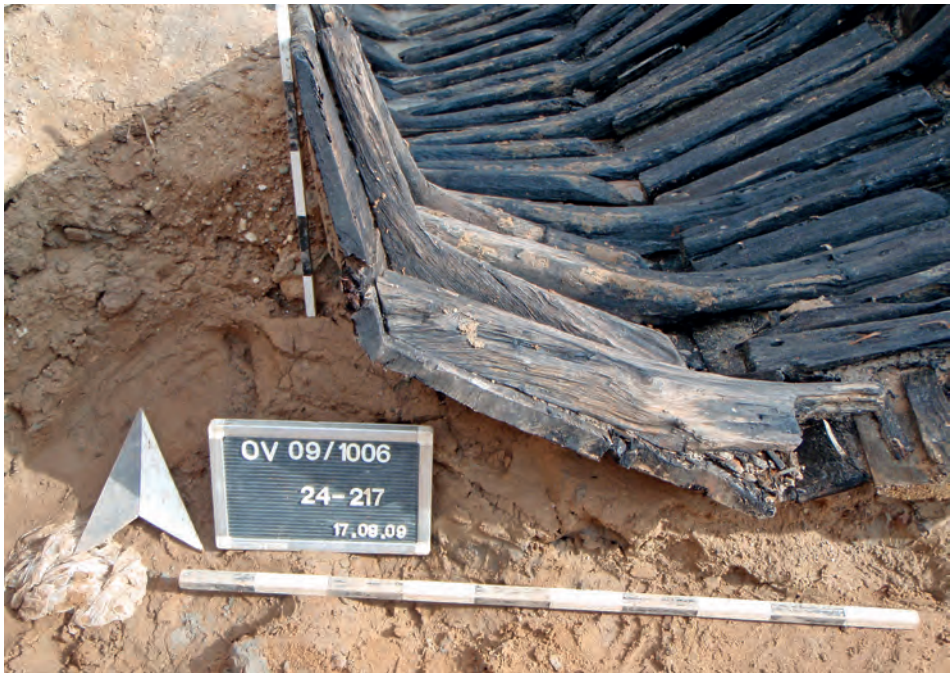
Abb. 20 Ober- und Unterbord der Steuerbordseite, Querschnitt des Schiffes vor Spant Nr. 3. Man beachte die Wuchsrichtung des Knickspantes Nr. 4. (Foto: archaeologie.de, Duisburg)

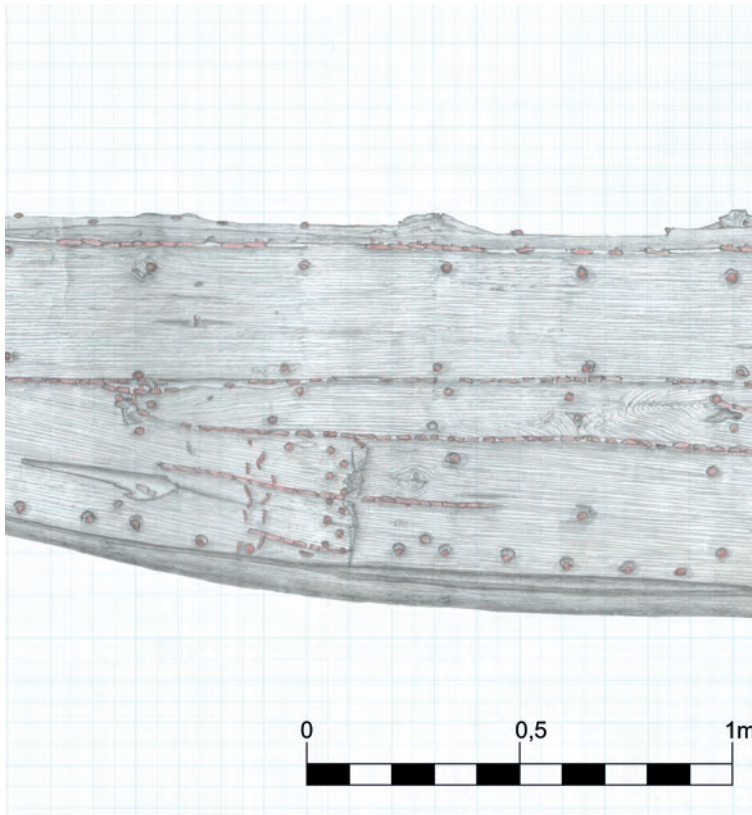
Abb. 24 Feldzeichnung des Unterbords auf der Backbordseite, Kalfatering, »Nachennaht« und Plankenverbindungen mit Butte und Schäftung. (Zeichnung: E. Augustin, archaeologie.de)

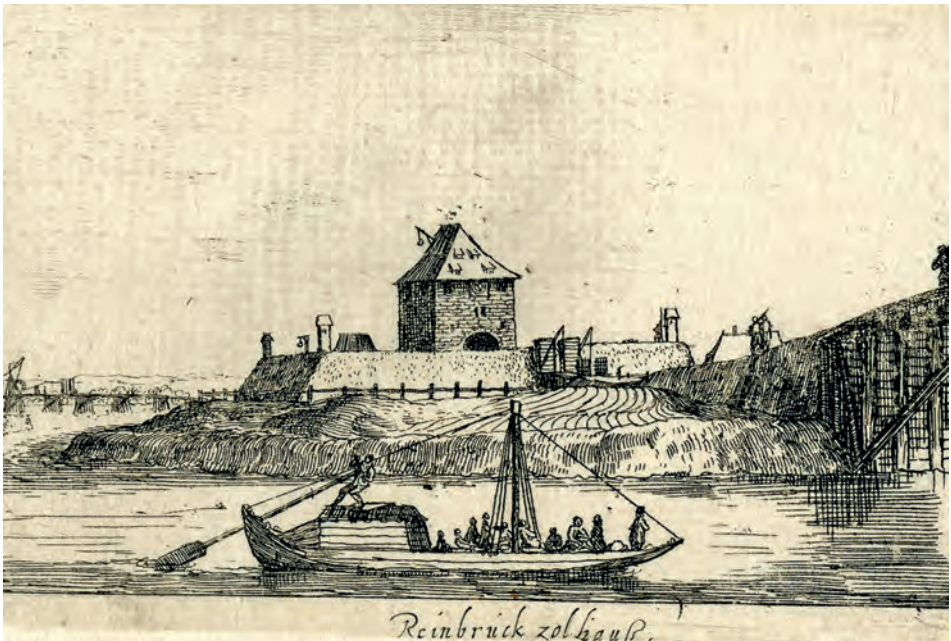
Abb. 29a–b Öffnung für ein Streichruder am Kaiserswerther Nachen (oben) und Nachen mit Streichruder auf dem kleinen Rhein an der Zollschanz bei Straßburg, Kupferstich von Wenzel Hollar, um 1630 (unten). (Foto Abb. 29a: archaeologie.de, Duisburg; Abb. 29b: British Museum, London)

Vor der Straßburger Zollschanze, auf dem kleinen Rhein, hat Hollar ein weiteres Exemplar des hier im Fokus stehenden Schiffstyps eingefangen (vgl. Abb. 29b). Diesmal wird das

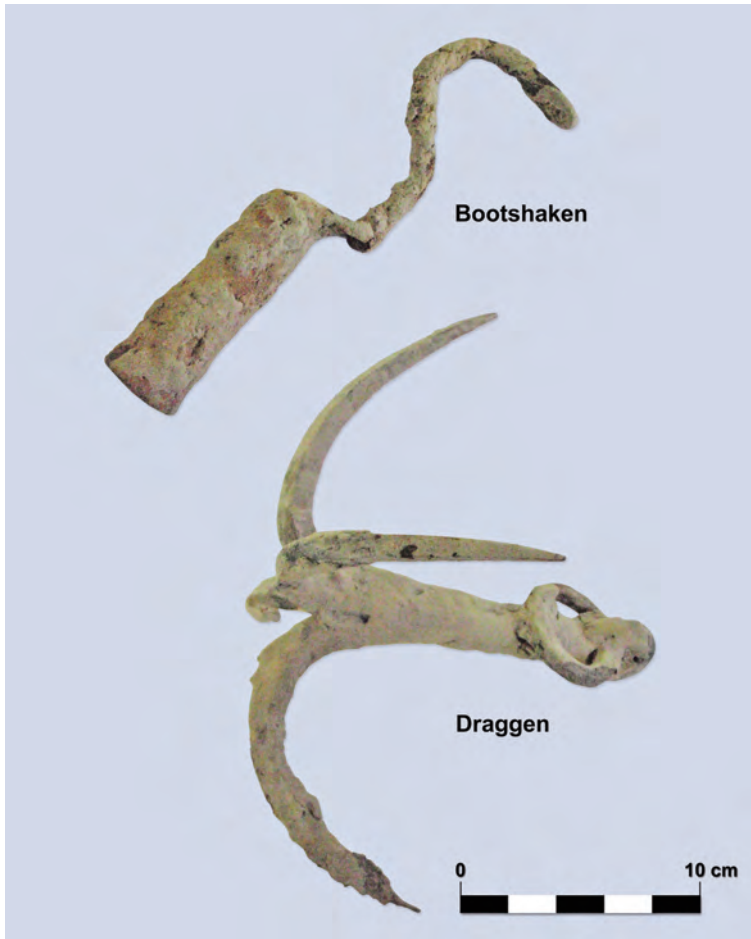
Abb. 30 Bootshaken und Draggen. (Grafik: E. Augustin, archaeologie.de)
