ZUR HANSE-KOGGE VON 1380: BESCHREIBUNG DER ÄLTESTEN ERHALTENEN SCHIFFSTOILETTE

Mit allgemeinen Bemerkungen zur Entsorgung
auf mittelalterlichen Schiffen

VON WERNER LAHN UND KLAUS-PETER KIEDEL

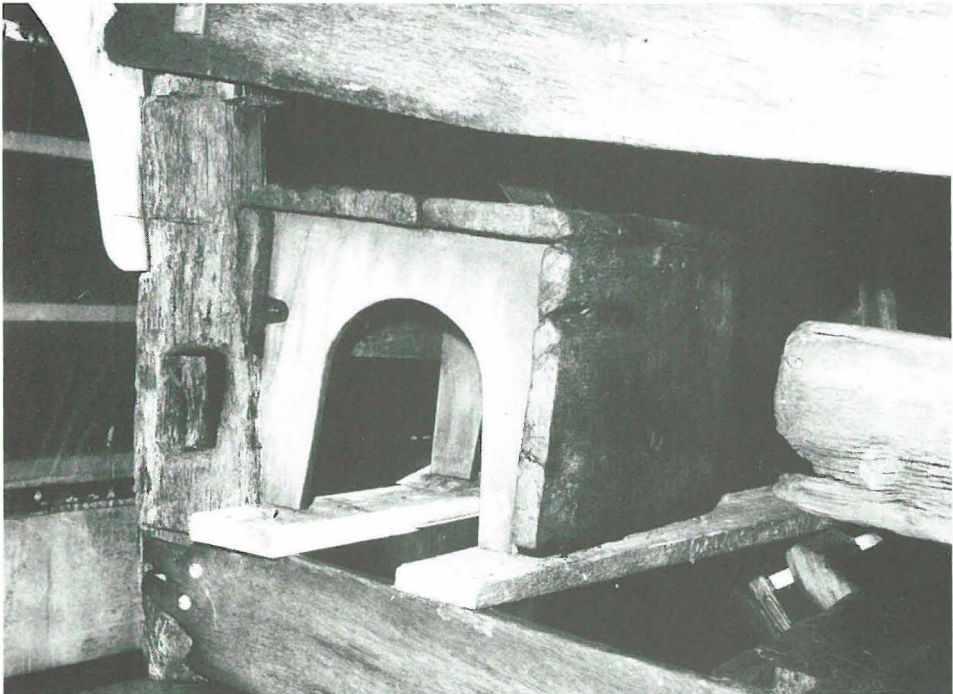
*Das Achterschiff der Hanse-Kogge mit eingebauter Toilette, am äußersten Ende steuerbords.
(Foto: Laska/DSM)*

Die Abbildungen zeigen den genauen Standort des Klosettkastens. In der Ansicht ist der entscheidende Nagel gut erkennbar. Das keilförmige Auflagebrett paßt sich nahtlos der Eckstütze an. Das Vorderbrett saß auf einem ursprünglich breiten Fußbodenbrett mit einer aufgenagelten Anschlagleiste. Damit wäre auch der Falz und der abgefaste Überstand erklärlich.

Das untere schmale Brett an der Eckstütze diente nur dem provisorischen Einbau, die Sperrholzbretter im Klosettkasten stellen eine Hilfskonstruktion für die Konservierungszeit dar.

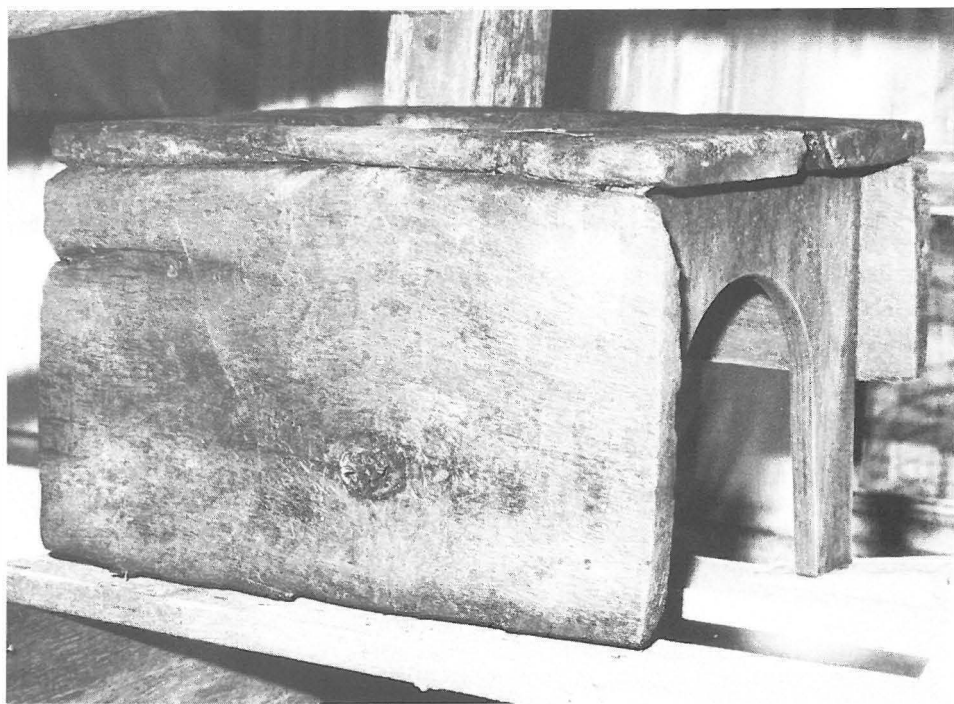
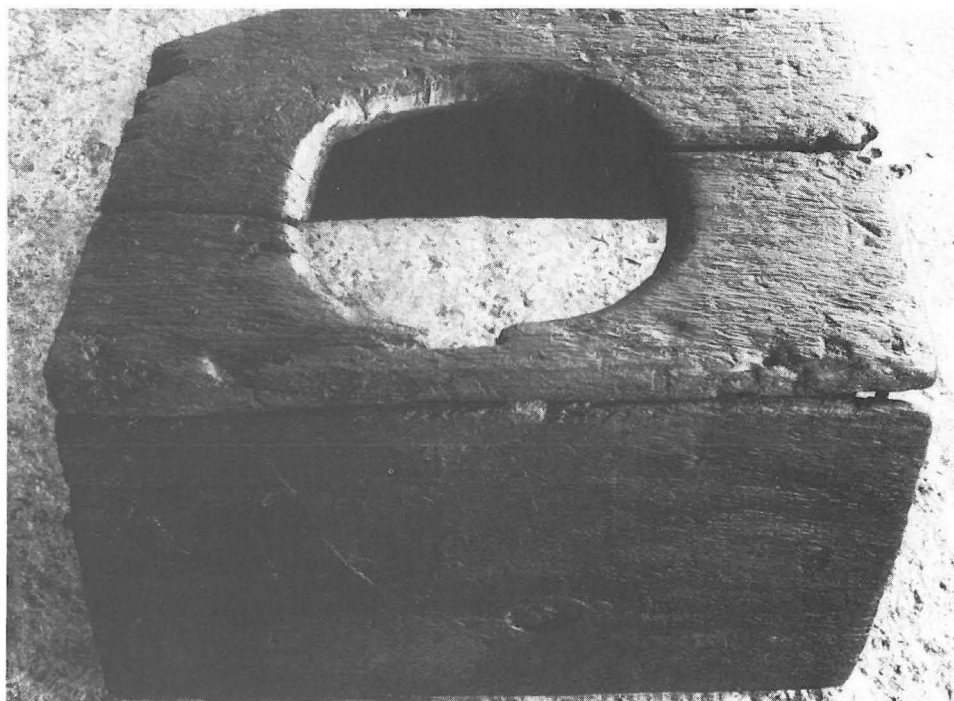
Toilette der Hanse-Kogge, Vorderansicht und Aufsicht. (Foto: Laska/DSM; Kiedel)

Das trapezförmige Sitzbrett mit dem kreisrunden Ausschnitt ist an der Vorderkante 590 mm und an der Hinterkante 560 mm lang; die Breite bleibt mit 445 mm konstant, ebenso die Stärke von 32 mm. Der Winkel zwischen Hinterkante und der linken Hirnholzkante liegt bei 98°. Den Ausschnitt, Ø 260/265 mm, versahen die Handwerker mit einer beidseitigen, breiten und sitzbequemen Fase. Sie vergaßen auch nicht die notwendige Auskerbung an der Vorderseite für die männliche Besetzung.

An der Vorder- und Hinterkante des Sitzbrettes sind jeweils zwei Nagellöcher mit Nagelkopfspuren vorhanden. Sie gehören zur Verbindung zwischen Sitzbrett und Auflagebrettern.
